### **Bebauungsplan Sondergebiet „Solarpark am Gewerbepark Aschara“**

#### **Anlage 1: Bericht zur begleitenden Altlastenuntersuchung**

**Bericht zur begleitenden Altlastenuntersuchung  
auf dem ehem. LPG-Gelände in 99947 Bad  
Langensalza OT Aschara ,  
Flur 2 Flurstücke 194/2, 195/8, 195/6, 195/4,  
195/2, 196/2**

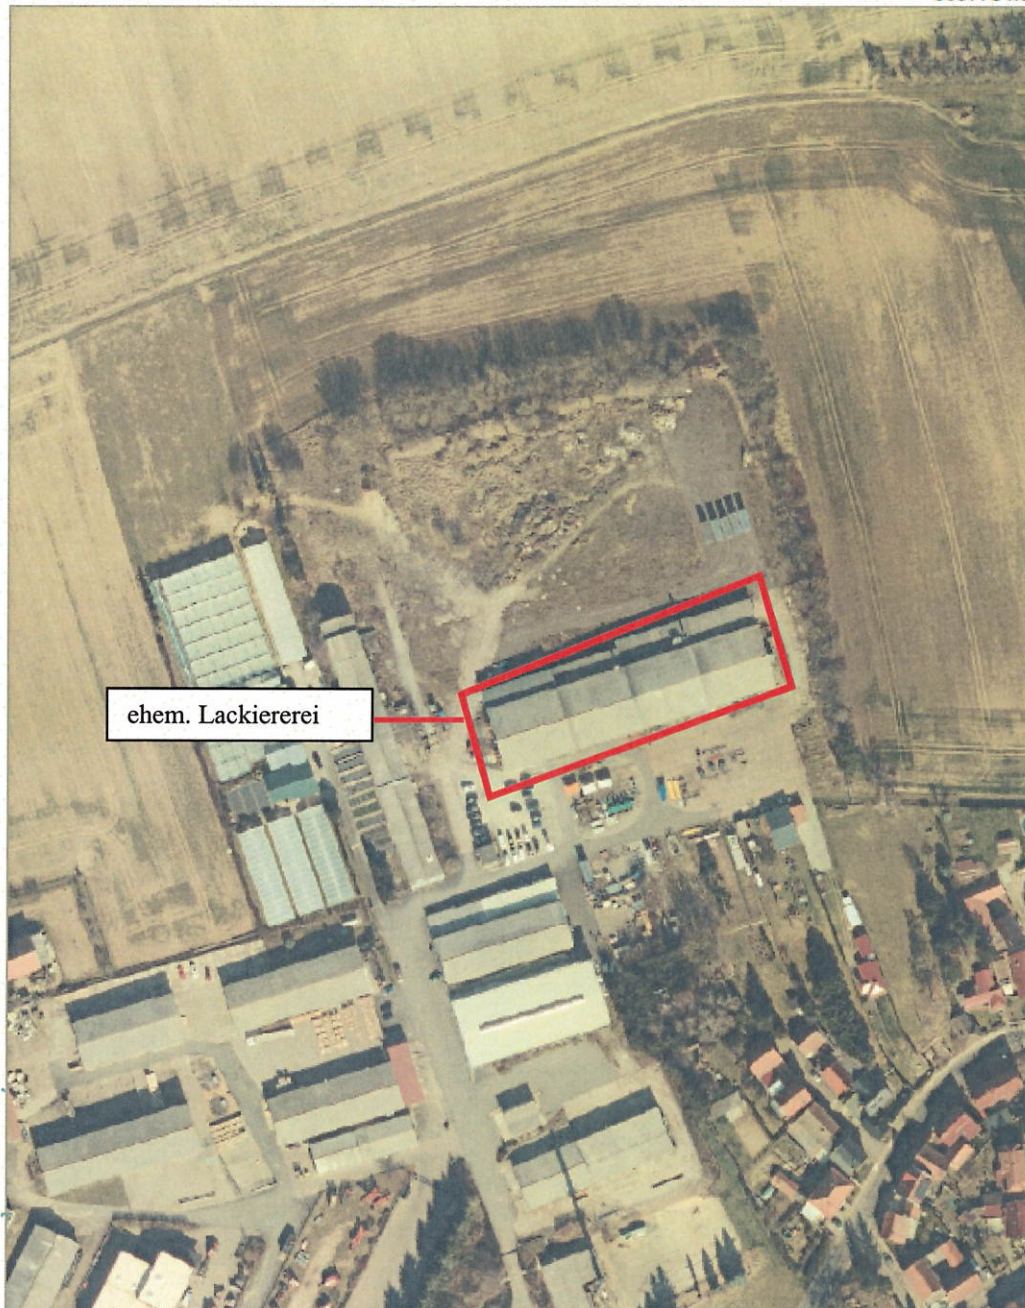
Abbildung 1: Geoproxy Auszug 2024 der ehemaligen LPG Aschara

Die folgenden Abbildungen (Geoproxy-Auszüge von 1990 und 2024) zeigen keine signifikante Änderung der bodentechnischen Situation (z.B. Aushub oder Umlagerungen) auf dem ehemaligen LPG-Gelände in Aschara. Es ist ersichtlich, dass der außenliegende Lagerplatz zwischenzeitlich weitgehende beräumt wurde. Weiterhin fand in der Zwischenzeit (2024; nach dem Luftbild entstanden) ein Abriss der ehemaligen Lackiererei (siehe Abbildung 1: Gebäude im südlichen Teil des Kartenausschnitts) statt. Es ist davon auszugehen, dass das Areal, bezogen auf die anstehenden Bodenschichten, sich noch in dem Zustand befindet, in dem es 1990 mit der Einführung des Landwirtschaftsanpassungsgesetz (Auflösung der LPG's und Umwandlung in andere Rechtsformen) bei seiner Stilllegung hinterlassen wurde.
